# Forslag – asfalt – nyt slidlag og reparation i Skovringsområdet

Jaap Berendsen - 19-04-2024

## VEJLAUGET SKOVRINGEN

## FORSLAG – ASFALT – NYT SLIDLAG OG REPARATION I SKOVRINGSOMRÅDET

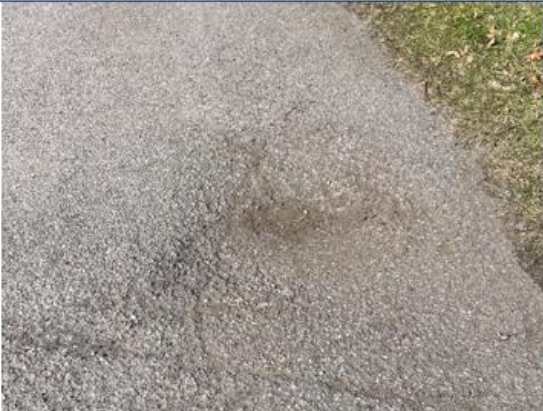
| K12 | Det ser ud til, at en husforbindelse til hovedlinjen skaber denne synkning af asfalten. | |

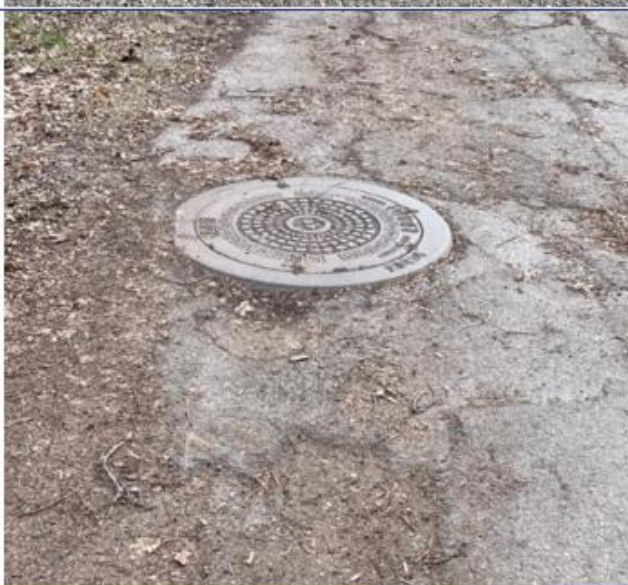
| K13 | <u>Asfalt omkring mandehullet synker.</u> | |

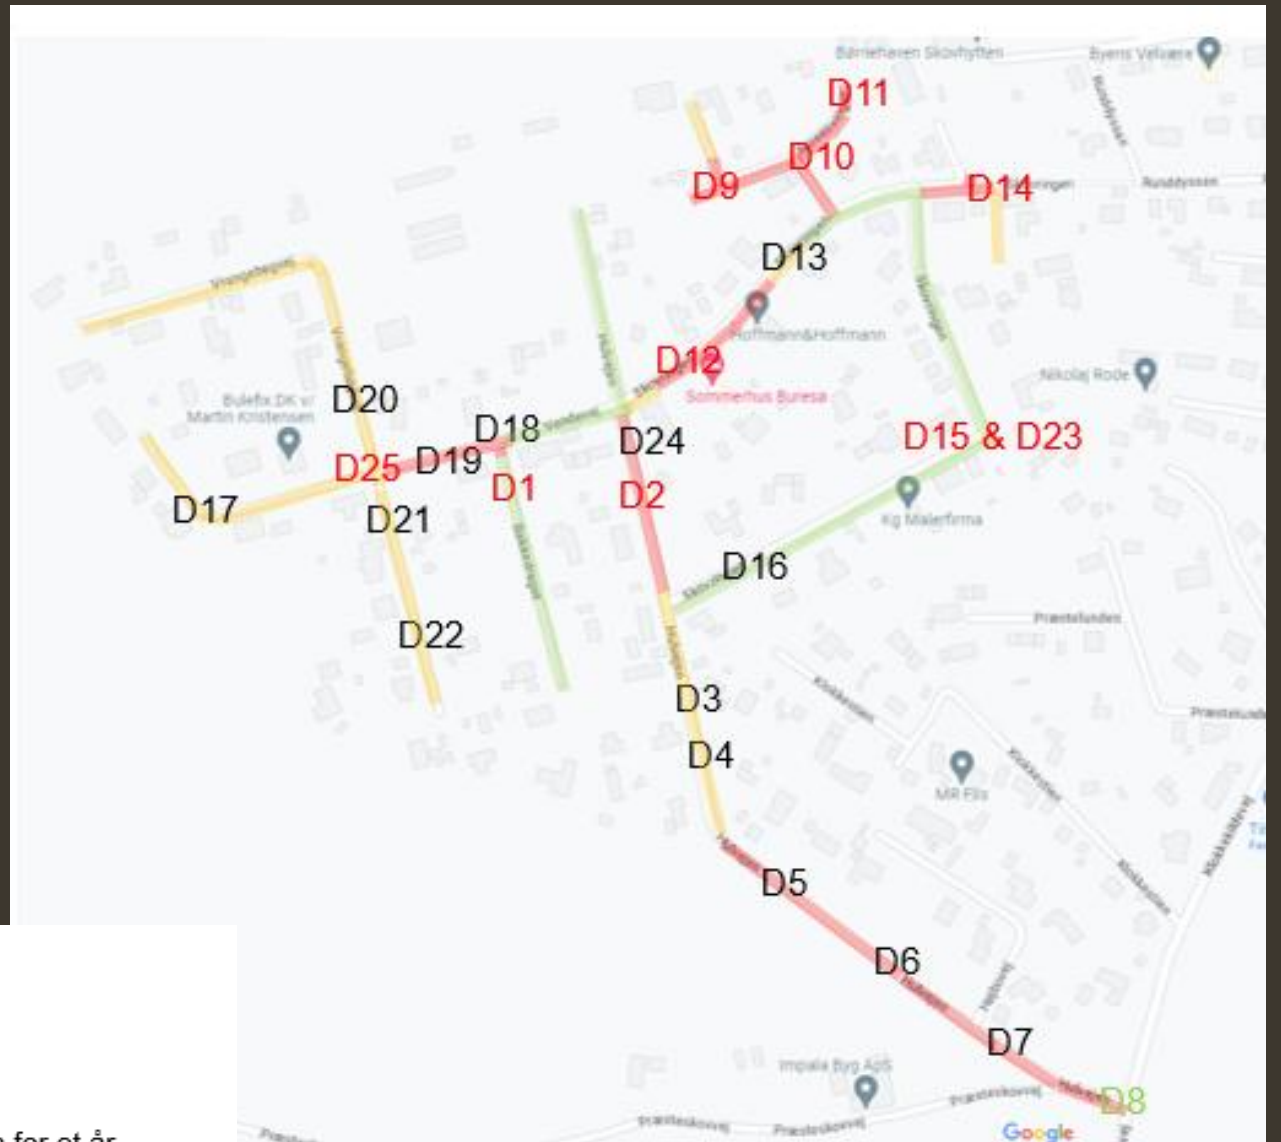
# Dårlige steder

Dårlige steder hvor reparationen er nødvendig inden for et år
